**RELATÓRIO DE ESTÁGIO – FISCALIZAÇÃO NA  
REABILITAÇÃO DE EDIFÍCIOS**

Tese apresentada à Universidade de Aveiro para cumprimento dos requisitos necessários à obtenção do grau de Mestre em Engenharia Civil, realizada sob a orientação científica do Doutor Romeu da Silva Vicente, Professor Associado do Departamento de Engenharia Civil da Universidade de Aveiro e coorientação técnica do Engenheiro Fábio André Alves Neves, Engenheiro Fiscal na empresa Afaplan S.A.

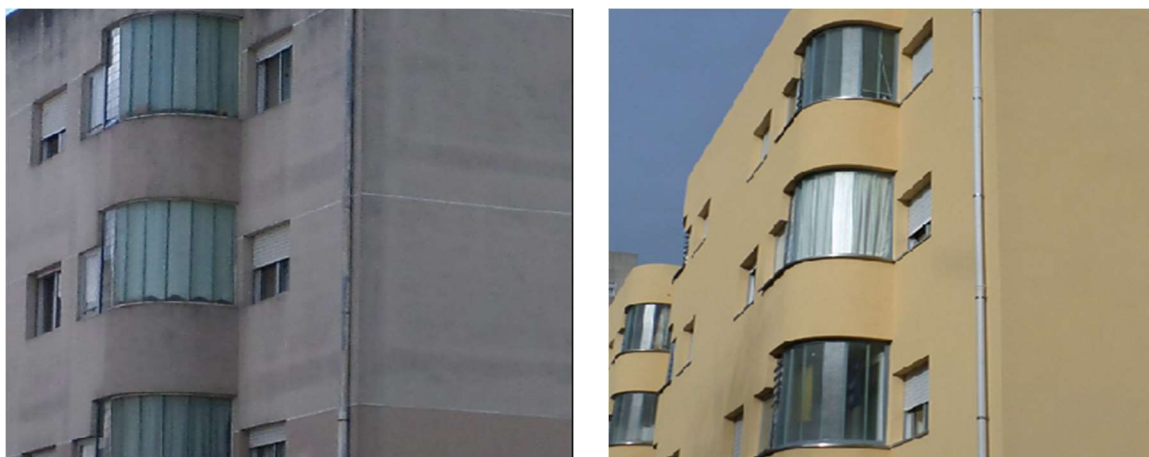
A existência de pontes térmicas na estrutura porticadas potencia o aparecimento de ataques biológicos e sujidade (ver Figura 11).

*Figura 11- Pontes Térmicas e Sistema ETICS*

Para a resolução das anomalias identificadas foi implementado sistema ETICS para a envolvente das fachadas. Os elementos constituintes deste sistema são descritos na subsecção seguinte.

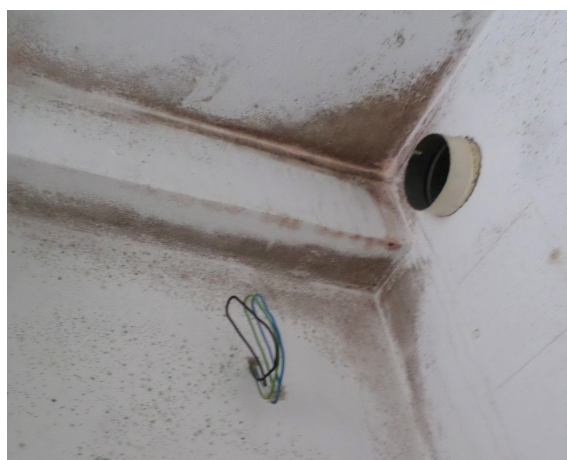
O resultado da existência das pontes térmicas juntamente com a falta de ventilação do interior das frações conduz ao aparecimento de manchas de humidade, fungos e bolores (ver Figura 12).

*Figura 12-Aparecimento de Fungos e Bolores Junto das Pontes Térmicas*

Os cálculos efetuados permitem clarificar que o aparecimento de bolores no interior das habitações tinha origem nas pontes térmicas da estrutura combinadas com a produção de vapor elevada decorrente da ocupação e falta de ventilação para redução da HR (humidade relativa) do interior. Relativamente ao valor do coeficiente de transmissão térmica, este diminui cerca de 60% ( $U=1.168$  para  $U=0.539$  em  $W/(m^2 \cdot ^\circ C)$ )

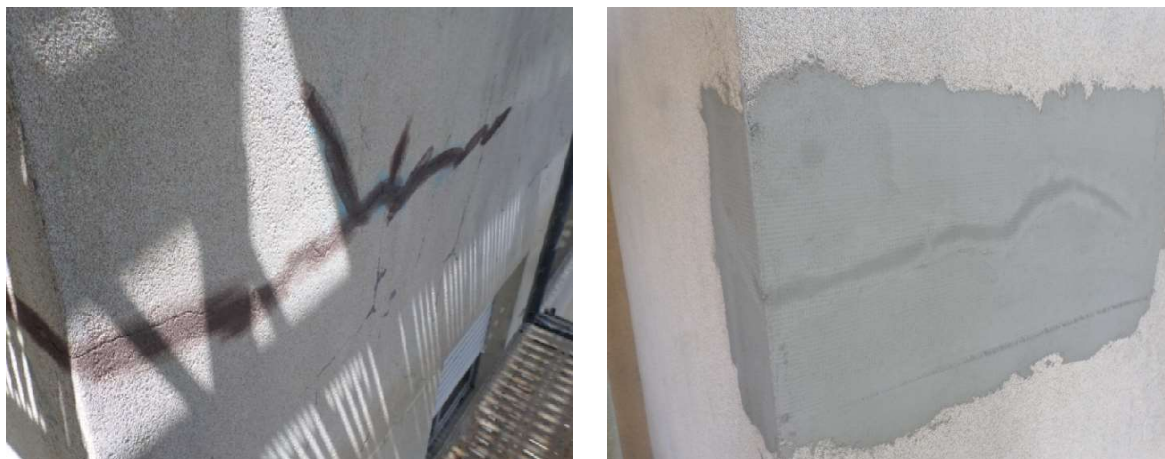
As fachadas encontravam-se com múltiplos focos de fissuração. Para as fissuras com espessuras superiores a 2mm foi aplicado o método de resolução de reparação “em ponte” contribuindo para a melhoria da estanquidade e estabilidade das fachadas. Este facto combinado com a aplicação do sistema ETICS resulta numa solução eficiente do ponto de vista da estanquidade e durabilidade da fachada.

*Figura 21- Marcação e Aspeto Final da Reparação da Fissuração*

No caso particular da fissuração nas fachadas foram primeiro assinaladas todas as fissuras existentes para fácil deteção e posterior reparação (ver Figura 21).

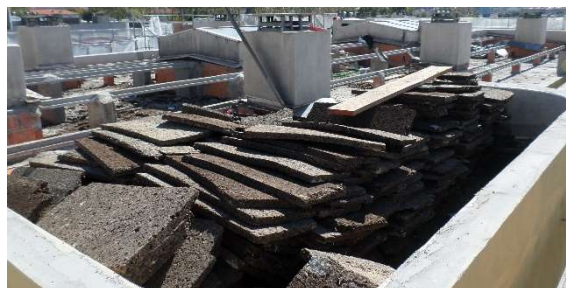
*Figura 31-Preparação da Remoção das Placas de Aglomerado Negro*

A tarefa seguinte foi a remoção das placas de aglomerado negro de cortiça que devido ao seu estado de degradação não se revelaram passíveis de reutilização, Figura 31.

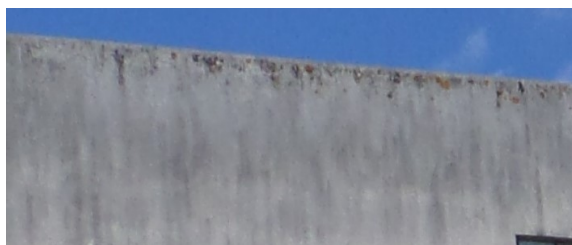
No plano superior das platibandas foi executado o capeamento. O objetivo deste para as águas pluviais é escoar as águas para a cobertura e simultaneamente afastar as águas da fachada. Em edifícios que não possuam capeamento é costume o aparecimento de escorrimentos e filmes negros, tal como no caso da respetiva urbanização anteriormente à reabilitação (ver Figura 39).

*Figura 39-Escorrimentos nas Fachadas numa fase prévia à Reabilitação*

O capeamento das platibandas foi executado com recurso a chapas em zinco. Este é constituído por vários elementos, nomeadamente, as pingadeiras do lado da fachada, para afastar a água da mesma impedindo que existam escorrimentos na fachada, e do interior para que não hajam infiltrações através da platibanda. A Chapa de topo é inclinada para o interior com um pequeno rebordo ao nível mais alto evitando respingos para a fachada dotada ainda de uma tela pitonada para que não ocorram condensações no tardo da chapa do capeamento (ver Figura 40 e Figura 41).

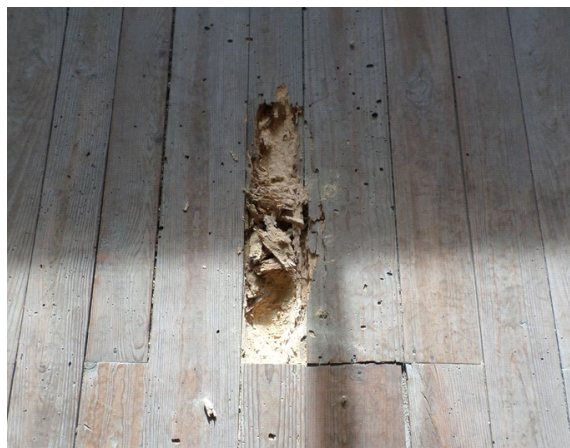
Em alguns casos, nomeadamente numa sala multimédia usada para arquivos, uma sala bastante húmida e sem entrada de luz solar, o soalho apresentava um estado de degradação maior do que o encontrado no edifício em geral. É possível verificar o ataque biológico de insetos através dos pequenos orifícios encontrados na madeira. Também no processo de laminação do soalho, este desfazia-se facilmente indiciando o seu avançado estado de degradação (ver Figura 52).

*Figura 52-Estado de degradação da madeira do soalho*

No presente caso o soalho, existente apresentava desgaste e envelhecimento agravado pela humidade, ação dos raios solares. Assim sendo cerca de 50 % da respetiva área a melhor solução a adotar, e adotada, foi a remoção geral do soalho e aplicação de um novo.

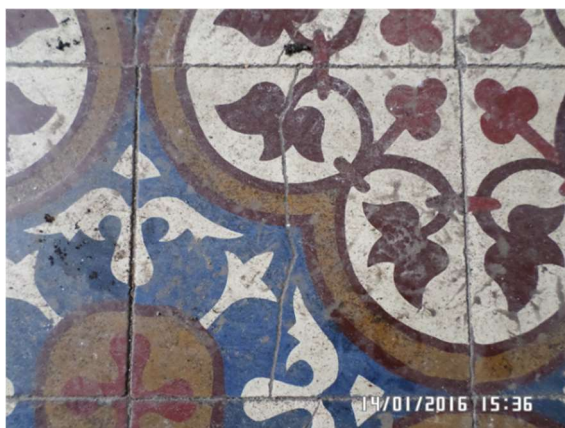
Este pavimento é relativamente recente, logo apresenta poucas anomalias. As anomalias observadas foram pequenas fissurações e zonas desgastadas devido ao uso ordinário como se observa na Figura 58.

*Figura 58-Fissuração de Mosaicos*

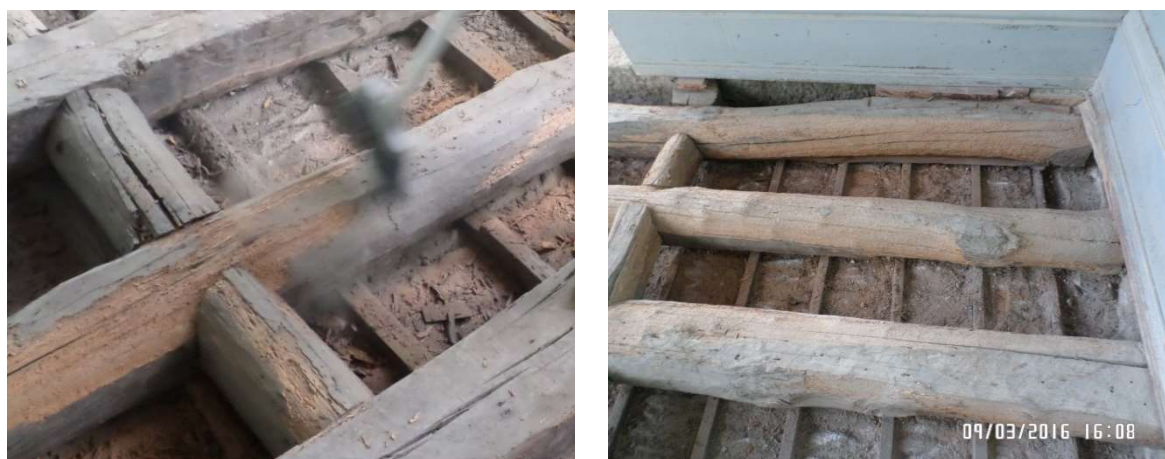
*Figura 69-Remoção das Secções Degradadas sujeitadas a Ataques Biológicos*

Nas zonas da estrutura afetada por ataques de térmitas foi aplicado um tratamento específico para diminuição deste agente biótico. Para definir se as vigas necessitavam de ser substituídas foi necessário aferir a profundidade dos ataques biológicos com recurso a escova de aço e enxó, Figura 69. A conclusão foi que no geral não foi necessária a substituição das vigas pois estas encontravam-se num ótimo estado de conservação. Posteriormente e depois de aspirado os excedentes foi aplicado um produto imunizante, por aspersão e trincha do tipo Xilofene, conforme Figura 70. Este produto serve para a desinfestação e prevenção contra insetos e fungos xilófagos no futuro.

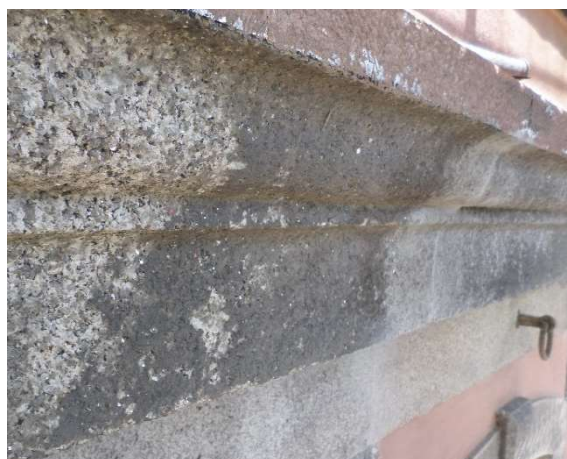
Algumas cantarias apresentavam reparações pontuais com uso de argamassa de cimento, secções danificadas, fissurações ao nível de pormenores e algumas fendas principalmente em zonas de escoamento de águas pluviais no reboco existente nas fachadas (ver Figura 90, esquerda). Para além de zonas danificadas é possível observar o ataque biológico existente resultante da falta de manutenção e porosidade da pedra (ver Figura 86) assim como alguma sujidade e incrustações nas cantarias deste tipo, Figura 89.

*Figura 89-Incrustações nas cantarias*

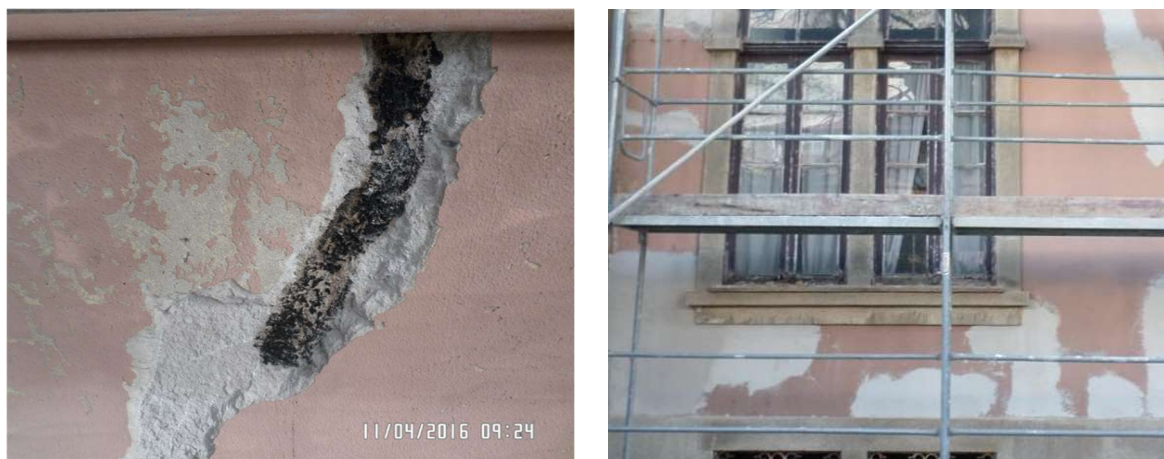
*Figura 90-Tratamento de Fissuras nas Fachadas*

A colmatação de fendas nas fachadas foi executada através da remoção do reboco adjacente por meio manual, colocação de argamassa específica para restauro à base de cal hidráulica, de baixo teor de sais solúveis, ligeiramente expansiva, a fim de evitar o surgimento de fendas capilares durante o processo de secagem promovendo a compatibilização com o existente. Para fendas superiores a 2 mm ou casos especiais de exposição, foram aplicadas redes de fibra de vidro embebidas na argamassa de forma a fortalecer a solução implementada.

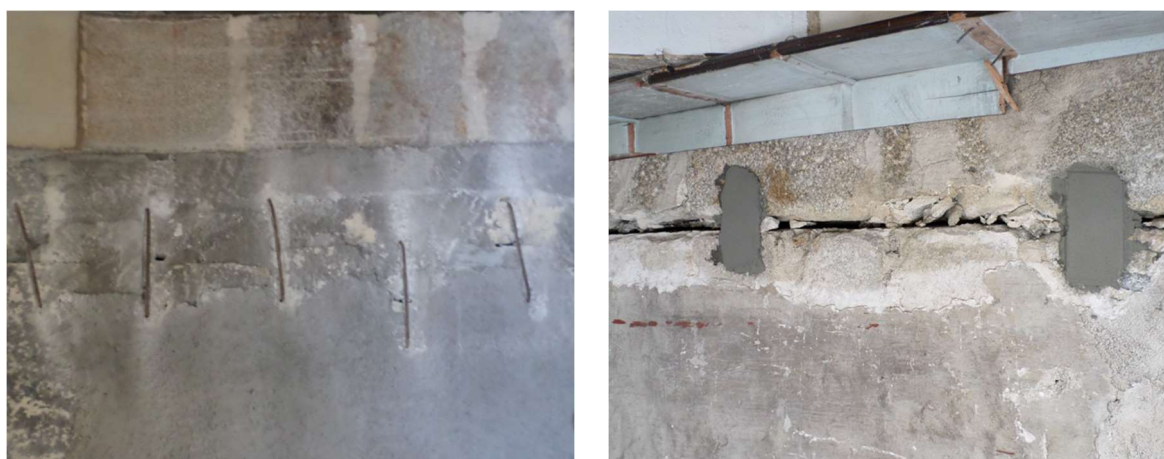
*Figura 91-Tratamento de fissuras com recurso a grampos metálicos*

Todas as zonas de granito fragilizadas com destacamento de fragmentos foram devidamente limpas, e aplicada resina acrílica reversível nas superfícies de contacto das colagens. As zonas fissuradas foram grampeadas e cobertas com recurso a argamassa permeável ao vapor, com baixo teor de sais solúveis, com resistência mecânica inferior à da pedra e módulo de elasticidade idêntico, evitando, consequentemente, a evolução da fissuração, Figura 91.

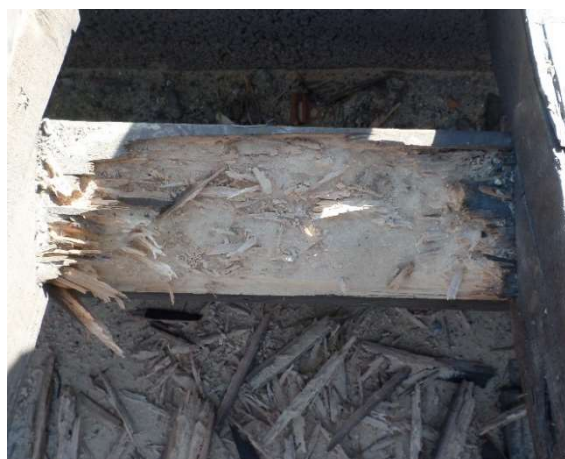
Essa profundidade é aferida de acordo com a facilidade de lixagem do elemento. Caso haja facilidade de remoção das camadas exteriores do elemento em madeira, essa secção encontra-se deteriorada e necessita intervenção. Nos casos em que a profundidade do ataque ocupava uma porção substancial da secção do elemento procedeu-se à sua substituição ou retificação. Tal é o caso de algumas zonas dos frechais (ver Figura 97).

*Figura 97-Ensaio de Aferição do Estado de Degradação de Elementos em Madeira*

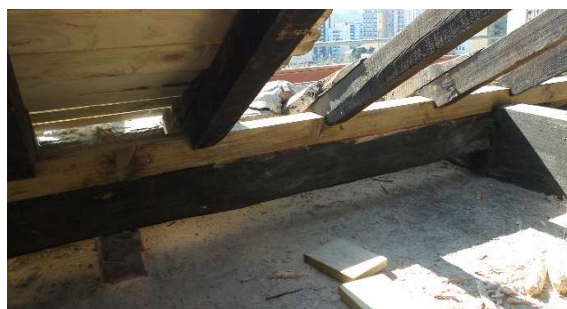
*Figura 98-Retificação de Elementos de Madeira por Substituição Parcial*

Nestes casos optou-se pela lixagem da secção até atingir zona sã. Posteriormente é feito o seu tratamento contra ataques bióticos. De seguida introduziu-se novos elementos em madeira a fim de substituir à secção original do elemento, conforme a Figura 98.

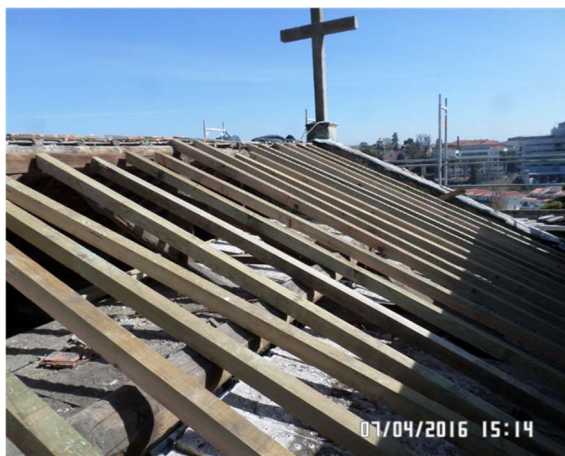
Os problemas encontrados na estrutura da cobertura da capela são idênticos aos encontrados na madeira do edifício principal, são estes a degradação da madeira provenientes da humidade e de ataques biológicos. É possível verificar que existiam alguns pontos de infiltração de água no teto da capela (ver Figura 94), no entanto, como se trata de um teto em estuque, o mesmo será assunto na subsecção 4.2.4.3 adiante.

*Figura 103-Substituição de Caibros na Cobertura da Capela*

A solução implementada foi a substituição completa da trama (caibros e ripas) por elementos em madeira de pinho de dimensões idênticas às existentes, como se observa na Figura 103.

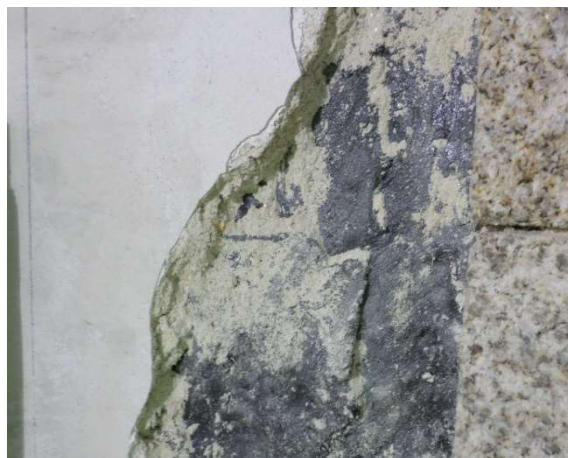
Apesar de aparentar ter um aspeto robusto, a argamassa utilizada como suporte (Figura 109) possui uma fragilidade associada devido às técnicas construtivas na época da sua execução. Acaba por ser uma solução que exige cuidados redobrados pois é muito suscetível à humidade e impactos.

*Figura 109-Degradação do Marmorado e Respetivo Suporte*

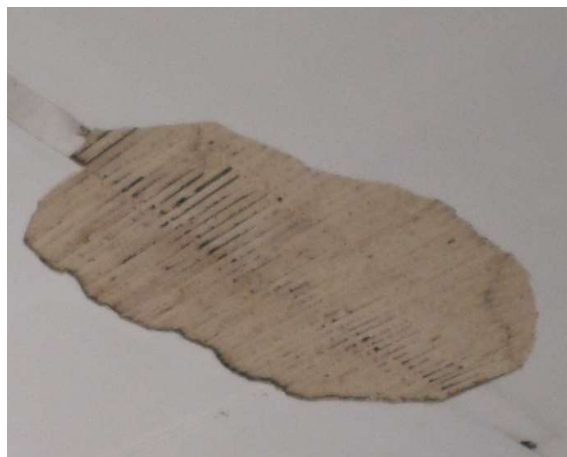
No presente caso existiam casos de falta de aderência do estuque ao suporte, nestes casos e após alguma perturbação proveniente dos trabalhos a decorrer, os mesmos perdiam o contato com o suporte destacando-se do mesmo (ver Figura 117, esquerda). Noutros locais observou-se também a presença de humidade e ataque biológico (ver Figura 102).

*Figura 117-Destacamento do Estuque*

Para possibilitar a passagem das infraestruturas previstas foi efetuada a abertura de todos os roços necessários e posterior colmatação. As áreas degradadas, com falta de coesão interna ou de adesão ao substrato foram devidamente reparadas com posterior aplicação do barramento e pintura.
